## Servosterzo OPEL MERIVA EPS

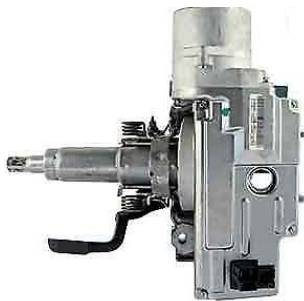
Il guasto di questo piantone con servosterzo elettrico delle Opel Meriva è molto frequente in tutti i veicoli Meriva.

Inizialmente il guasto si manifesta in modo intermittente con l'accensione della spia del servosterzo solo dopo spostamenti prolungati. Ma il guasto diventa sempre permanente se ignorato. L'accensione permanente della spia EPS (servosterzo elettrico) e la disattivazione del servosterzo in una o entrambe le direzioni. Spesso peggiora durante le manovre di parcheggio quando si sterza completamente il volante.

- Accensione intermittente della spia EPS
- Irrigidimento del servosterzo in una o entrambe le direzioni
- Disattivazione totale del servosterzo

- C1500 - Torque position sensor (sensore posizione coppia)
- C1532 - steering position sensor (sensore di posizione sterzo)

Sottoponiamo a test approfonditi questi piantoni con servosterzo elettrico con la nostra soluzione di prova appositamente progettata. Ciò ci permette di testare i veicoli simulando condizioni di guida e carico reali. Una volta

individuati tutti i guasti interni, ricondizioniamo il servosterzo elettrico utilizzando componenti di qualità superiore di quella standard.
