## Leva del cambio GRM Mercedes Classe A

Leva del cambio GRM (Modulo di riconoscimento marcia inserita) Mercedes Classe A

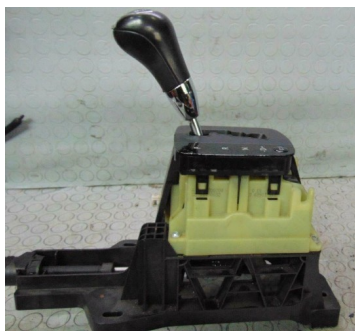
È un problema che si verifica frequentemente nelle Mercedes Classe A (W168) A140, A160 e A190 con cambio automatico. Il guasto causa l'accensione della spia "F" sul quadro strumenti e l'innesto brusco o difficoltoso delle marce. Con il peggiorare del guasto, il veicolo entra in modalità di emergenza. Di solito il guasto è intermittente, ma diventa permanente, se viene trascurato a lungo.

Possiamo ricondizionare il modulo GRM (leva del cambio) e fornire una garanzia sul nostro lavoro svolto. Tutti i componenti e i processi utilizzati per il ricondizionamento del modulo GRM hanno caratteristiche tecniche superiori al design originale, per cui garantiamo che l'unità ricondizionata non presenterà altri guasti.
