Centralina elettronica Cambio automatico 7G-Tronic

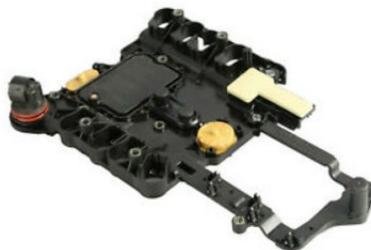
Centralina DSG-7 è un problema molto frequente nei veicoli ed equipaggiati con il cambio a innesto diretto (DSG) DQ200. Il sintomo riscontrato con maggiore frequenza è una perdita totale di trazione dovuta all'impossibilità di selezionare le singole marce, con la spia EPC che resta accesa e i simboli del cambio che lampeggiano in modo continuo sul quadro strumenti. Spesso, il fusibile principale da 30 A si fonde, anche quando si tenta di sostituirlo, mentre la centralina elettronica DSG resta collegata.

Se si riscontrano i problemi appena descritti, significa che si è verificato un guasto della centralina elettronica del cambio DSG 7.

Possiamo ricondizionare la centralina DSG del cliente e fornire una garanzia a vita a chilometraggio illimitato di serie. Il nostro servizio di ricondizionamento prevede l'uso di componenti con specifiche superiori rispetto a quelli di serie e la riparazione del difetto di progettazione originale che ha causato il guasto della centralina, eliminandolo definitivamente. I costi di ricondizionamento della centralina sono di gran lunga inferiori rispetto all'acquisto di una nuova centralina. Inoltre, non è necessario alcun intervento di riprogrammazione, ma è sufficiente rimontare la centralina e cambiare l'olio per ripartire.
