# Guasto Frequente centralina elettronica del motore delle BMW

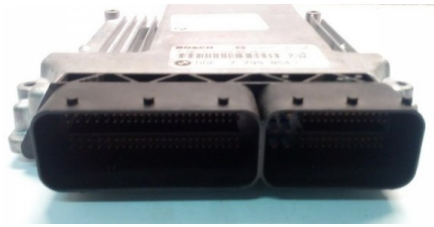
Il guasto di questa centralina elettronica motore è molto frequente sulle BMW 116 e 118 Sport/M Sport .

Il guasto della centralina elettronica causa una perdita di potenza del motore e la mancata accensione su uno o più cilindri, con codici di guasto relativi alle mancate accensioni dei cilindri e/o allo spegnimento dell'iniettore. Per diagnosticare il guasto di una centralina elettronica occorre controllare con un oscilloscopio il segnale trasmesso alla bobina di accensione: se il segnale è debole o assente, la centralina presenta un guasto.

Il guasto, è originato dal cortocircuito di una bobina di accensione difettosa che genera un assorbimento di corrente eccessivo da parte della centralina elettronica la quale, a sua volta, sovraccarica il circuito di attivazione della bobina di accensione interno ad essa.

La sola sostituzione della bobina di accensione non risolve il problema, e la centralina elettronica in cortocircuito potrebbe addirittura sovraccaricare la bobina nuova, causando un circolo vizioso nel quale bobina e centralina si danneggiano a vicenda. Prima di sostituire la bobina, è sempre consigliabile verificare la presenza di un segnale primario di accensione; in assenza di un segnale d'uscita primario da parte della centralina elettronica, si può supporre che questa sia danneggiata e procedere quindi alla rettifica del guasto PRIMA di installare una bobina di accensione nuova, evitandone il danneggiamento dovuto alla centralina elettronica difettosa. In caso di dubbio, se si sospetta che la bobina possa essere stata installata nella centralina elettronica difettosa, è sempre consigliabile sostituire la bobina di accensione con una nuova in occasione dell'installazione della centralina elettronica ricondizionata.

Sottoponiamo ogni centralina elettronica a test con la nostra soluzione di guida e carico reali. In questo modo, garantiamo centraline elettroniche con specifiche pari o migliori di quelle originali. Sostituiamo tutti i componenti soggetti a guasti frequenti con ricambi di qualità superiore, per garantire prestazioni delle centraline elettroniche ricondizionate pari a quelle di un'unità nuova, se non addirittura superiori.
