GUASTI FREQUENTI POMPA DIESEL BMW (E46) 320D / (E39) 520D

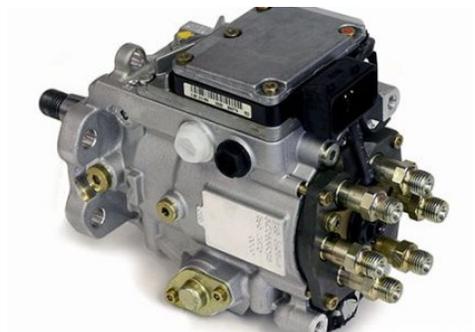
Pompa diesel VP44 Bosch montata su BMW 320D / 520D

La parte meccanica della pompa è di norma molto affidabile e dà pochissimi problemi: quasi tutti i guasti che riscontriamo sono causati dalla centralina elettronica diesel (EDC) situata sulla parte superiore della pompa diesel.

Utilizzando solo componenti di qualità superiore, ricondizioniamo la centralina EDC della pompa diesel dopo averla sottoposta a test utilizzando le nostre soluzioni di prova appositamente progettate. Dopo il ricondizionamento, sottoponiamo nuovamente a test la centralina EDC per assicurarci che soddisfi e superi le specifiche tecniche a livello di produzione.
