Centralina Pompa ABS Opel Corsa

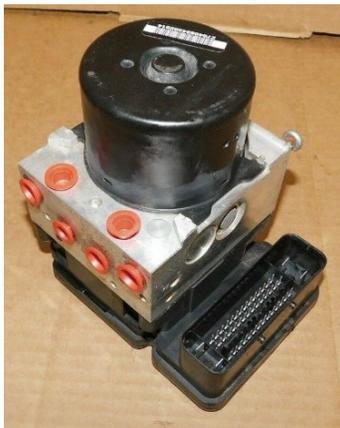
Questa pompa ABS Corsa è soggetta a guasti frequenti nelle Opel Corsa, il più riscontrato è la perdita totale di forza frenante sulla pinza sinistra del freno anteriore, con sbandamento del veicolo verso il lato destro della carreggiata durante la frenata. Ciò può risultare pericoloso in caso di frenata d'emergenza, in quanto la vettura sbanda fortemente verso destra, soprattutto se la frenata è molto intensa.

Se si prova a indagare il problema, si nota che il liquido dei freni non arriva nella pinza sinistra del freno anteriore e quindi non è possibile spurgare il freno anteriore sinistro. Questo problema è dovuto allo scarico anteriore sinistro interno alla pompa ABS difettosa, quindi flussaggio e spurgo non possono risolverlo.

Noi possiamo ricondizionare la pompa ABS Corsa a un costo inferiore rispetto all'acquisto di una nuova unità dal concessionario.

Innanzitutto sottoponiamo a test ogni pompa ABS con la nostra soluzione di prova , che ci permette di mettere in funzione l'unità ABS a piena pressione, come se fosse nel veicolo, testandola in tutte le condizioni di guida. Se l'unità non supera questo test, sappiamo che è presente un guasto e possiamo passare alla fase di ricondizionamento, nella quale smembramo completamente l'unità e sostituiamo tutti i componenti non funzionanti. Inoltre, ci assicuriamo che l'unità non possa presentare di nuovo problemi, eliminando il difetto strutturale originario dall'unità ABS. Quindi, testiamo di nuovo l'unità per verificare che il ricondizionamento abbia eliminato ogni problema, poi la imballiamo con cura e la restituiamo al cliente, pronta per essere rimontata sul veicolo.
