Quadro strumenti / cruscotto Renault Megane Scenic

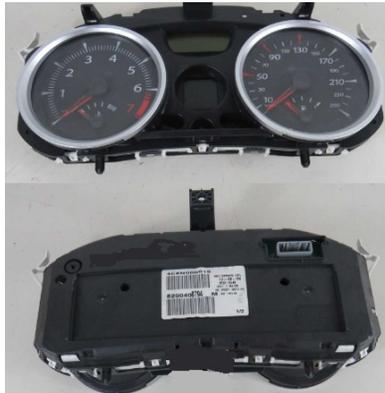
Quadro strumenti integrato nel cruscotto presenta guasti molto frequenti, questo quadro integrato nel cruscotto presenta numerosi problemi quando si verificano guasti.

Spesso il malfunzionamento comincia con lo sfarfallio della retroilluminazione sul quadro, per poi non funzionare completamente a intermittenza. I guasti interni potrebbero impedire l'accensione completa del quadro strumenti in questa fase.

Quando il quadro strumenti si accende e la retroilluminazione funziona, è possibile notare che l'orologio e le informazioni su consumi km/l/autonomia si azzerano occasionalmente.

Con tutti questi guasti che si presentano a intermittenza, si nota che alla fine i difetti diventano permanenti e il quadro strumenti inutilizzabile.

- Sfarfallio della retroilluminazione
- La retroilluminazione non funziona

- Mancata accensione del quadro strumenti integrato nel cruscotto
- Azzeramento orologio e informazioni su consumi km/l/autonomia
- Aggiunta occasionale di chilometri al tachimetro

Offriamo una soluzione migliore della sostituzione: possiamo ricondizionare il quadro strumenti originale, mantenendo tutte le informazioni di codifica, a un costo molto inferiore rispetto a un ricambio nuovo.

Utilizzando la nostra soluzione di prova appositamente progettata, tutte le funzioni del quadro delle Scenic sono sottoposte a test come se quest'ultimo fosse montato su un veicolo. Se si rileva un guasto nel quadro, passiamo alla fase di ricondizionamento. Smontiamo e ricondizioniamo l'unità utilizzando solo componenti della migliore qualità. Al termine del ricondizionamento, sottoponiamo nuovamente a test il quadro integrato nel cruscotto per garantire che funzioni secondo le specifiche originali del produttore.
