Guasto Frequente centralina elettronica dell'Audi A3

Questa centralina elettronica delle Audi A3 1.9 - 2.0 TDI è molto frequente. La centralina elettronica è di marchio Bosch con tipo di sistema "EDC16U1".

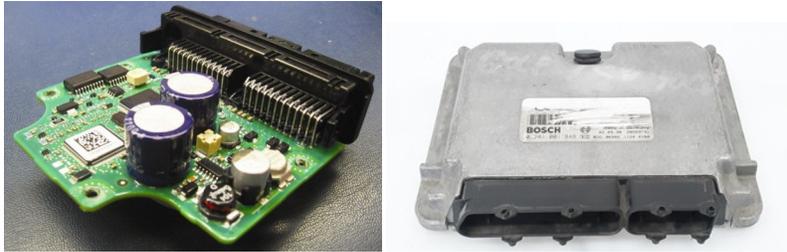
Il guasto rappresenta un problema ben noto per le Audi A3 e quando si presenta impedisce l'avviamento del motore. Inizialmente può presentarsi in modo occasionale, ma finisce presto col diventare un guasto permanente. A volte si riesce ad avviare il motore spegnendo e riaccendendo in successione rapida il veicolo, ma il guasto si ripresenta all'avviamento successivo.

È possibile notare che la spia di gestione motore sul quadro strumenti non si accende quando si verifica il guasto. Inoltre, l'apparecchiatura diagnostica non riesce a comunicare correttamente con il sistema del motore per recuperare le informazioni sui codice di guasto.

I sintomi descritti sopra riconducono tutti al guasto della centralina elettronica del motore. Possiamo testare e riparare la centralina elettronica del cliente oppure fornire unità sostitutive pre-programmate, in modo da evitare al cliente di recarsi dal concessionario per la programmazione, basta installare l'unità e si può ripartire. Entrambe le opzioni sono coperte da una garanzia .

Prima di ogni ricondizionamento, tutte le centraline elettroniche del motore Audi A3 vengono testate utilizzando le nostre soluzioni di prova e ispezionate dalla nostra squadra di tecnici. Una volta individuati tutti i guasti, passiamo alla fase di ricondizionamento, sostituendo i componenti difettosi con quelli di qualità superiore rispetto agli originali.
