## **Guasto frequente Quadro strumenti Audi A3**

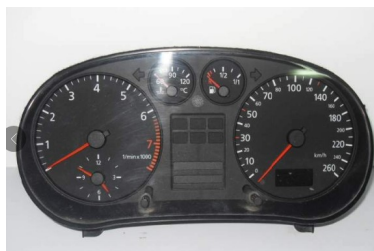
Quadro strumenti dell'Audi A3 è soggetto a guasti. Il sintomo più frequente è la disattivazione intermittente o totale della strumentazione che impedisce anche l'avviamento del motore, in quanto il sistema dell'immobilizer passa attraverso il quadro strumenti. Sintomi meno frequenti comprendono spie accese anche quando si rimuove la chiave, sfarfallio delle spie e/o azzeramento della data, dell'ora o del chilometraggio parziale. Offriamo la riparazione del quadro strumenti dell'Audi A3 .

Questo tipo di quadro strumenti 8P presenta malfunzionamenti con una frequenza allarmante a causa di guasti dei componenti interni, che causano anche la corruzione del firmware. L'elevata frequenza di guasto è dovuta a problemi di fabbricazione originale del quadro strumenti. I componenti originali smettono di funzionare, causando un effetto a cascata fino alla corruzione totale del firmware interno. Durante l'analisi del veicolo, la comunicazione con il quadro strumenti tramite gli strumenti diagnostici può non essere possibile quando il guasto è presente, ma in altri sistemi del veicolo vengono memorizzati codici di guasto che indicano l'assenza di comunicazione con l'immobilizer o il quadro strumenti. Se è possibile stabilire la comunicazione con il quadro strumenti, si rilevano codici di guasto memorizzati relativi al malfunzionamento della centralina interna.

Una soluzione molto più economica è quella di riparare il quadro strumenti dell'Audi A3. Possiamo riparare il quadro strumenti con componenti dalle specifiche superiori rispetto a quelli di serie, mantenendo l'intera programmazione originale dell'immobilizer. Questo assicura che, una volta ricondizionato, il quadro strumenti non avrà più problemi e, dopo averlo ricevuto, non occorre nessuna programmazione: è sufficiente installarlo e si può ripartire.

Prima di eseguire qualsiasi intervento di ricondizionamento, ogni quadro strumenti è sottoposto a test completi. Siamo in grado di testare tutte le funzioni degli strumenti e delle spie, incluse tutte le funzioni del display LCD. Se il quadro strumenti risulta difettoso, lo ricondizioniamo completamente utilizzando componenti dalle specifiche superiori rispetto a quelli di serie e aggiorniamo tutto il software. Una volta ricondizionato, il quadro strumenti viene nuovamente sottoposto a test per assicurare il funzionamento perfetto di tutte le spie, gli indicatori e i display.
